Statens vegvesen

Risikovurdering

Skuleveg i Samnanger kommune

Region vest
Trafikksikkerhetsseksjonen
Dato: 2010-08-04

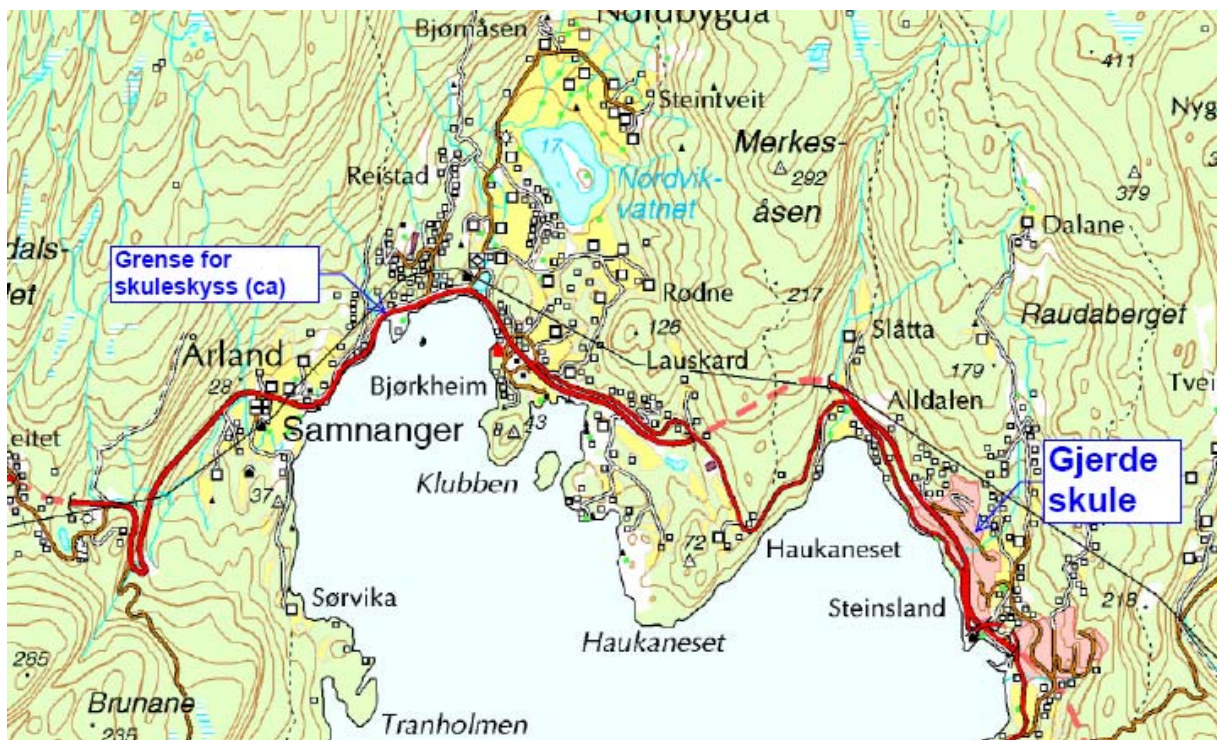
Vurderinga omfattar bruk av skulevegen frå Gjerde skule og vestetter til Ådland. Skulevegen omfattar kryssing av fv.7, ferdsle langs g/s-veg og lokalvegen frå Bjørkheim mot Haga via Haukaneset.

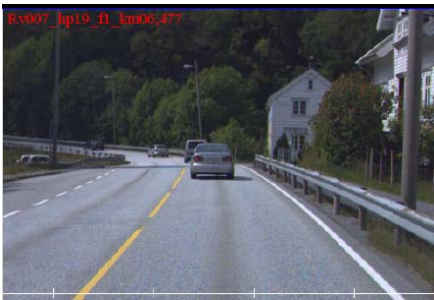
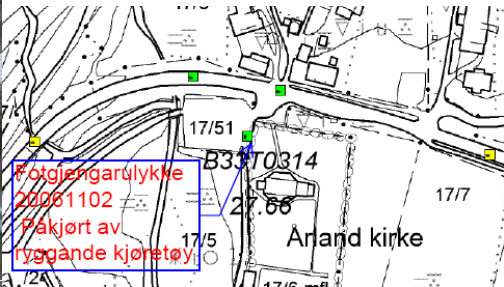
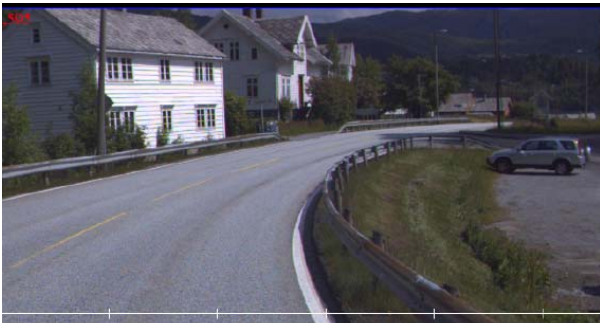
Risikovurdering av sikkerhetsproblem	Pkt 1
Problem: Fotgjengarkryssing av fylkesvegen ved busslommer, fartsgrense 60 km/t.	Stad:Fv7, v/Ådland kyrkje
<p>Kva kan hende: Fotgjengar kan verta påkøyrd når han/ho kryssar vegen Kvifor hender dette?</p> <ul style="list-style-type: none"> • Førar ser ikkje fotgjengar • Fotgjengar ser ikkje kjøretøyet • Fotgjengar vurderer tidsluka feil • Kjøretøyet har for stor fart, klarar ikkje stoppe • Manglande aktsemd av fotgjengar • Støy frå fossen kan gjere det vanskeleg å høyra biler. 	
<p>Risiko</p> <p>Antall krysningar her er så få at det er vanskelig å sei noko eksakt om sannsynlighet for at det kan skje ei ulukke. Konsekvensen vil derimot være stor dersom dette skulle skje, då farten på trafikken er høg. Det må gjerast ei vurdering av tidsluker for å kunna kryssa vegen trygt her og vi meiner at dette kan vera vanskeleg for mange born under ti år</p>	
<p>Arbeidsgruppa foreslo fylgjande tiltak for å redusere risikoen på staden:</p> <ul style="list-style-type: none"> • Åpne rekkverk og flytte kryssingspunktet lenger mot Bjørkheim • Bussjåføren kan hente/følge barna over vegen • Gangfelt med trafikklys • Planfrie krysningar • Nedsett fartsgrense • Pensjonistlaget i bygda kan bistå med dugnadsarbeid • Flytte busstoppet til Reistad • Busstoppet flyttes inn på parkeringsplassen • Opplæring om atferd fra første klasse

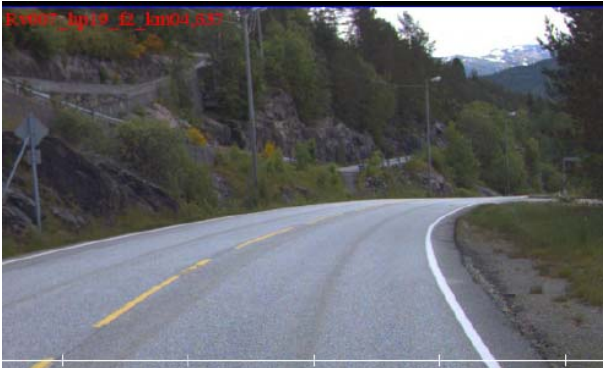
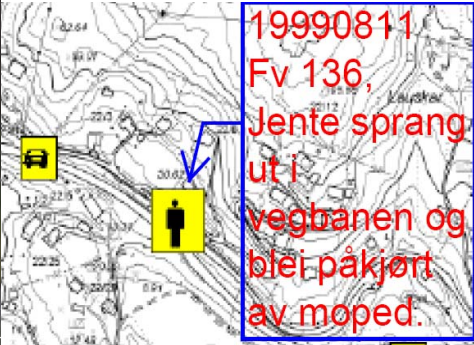
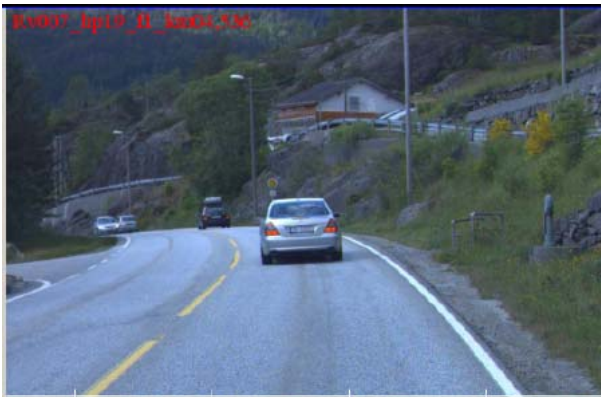
Risikovurdering av sikkerhetsproblem	Pkt 3
Problem: Fare for at fotgjengarar til/frå busslomme blir påkjørt Skuleborn går langs Fv 7	Stad:Fv 7 v/Lauskar
<p>Kva kan hende:</p> <ul style="list-style-type: none"> Fare for at fotgjengarar vert påkøyrd <p>Kvifor hender dette?</p> <ul style="list-style-type: none"> Førar ser ikkje fotgjengar Fotgjengar ser ikkje kjøretøyet Fotgjengar vurderer tidsluka feil Manglande aktsemd av fotgjengar 	
<p>Risiko:</p> <p>Det krev av fotgjengarane at dei er i stand i til å vurdere riktige tidsluker når dei skal krysse vegen på denne staden. Større born over ti år, vil nok i dei fleste tilfeller vera i stand til å gjera slike vurderingar. Busslomma på staden er smal, noko som gjer til at bussen truleg vil fylle heile lomma i bredda. Dersom borna kryssar bak bussen medan den står på haldeplassen, vil risikoen auka, då dei kan vera vanskelig å sjå for trafikk austfrå. Når det gjeld born som går langs vegen, er det ikkje særleg auka risiko på denne staden, dersom dei har normal atferd og kunnskap om å ferdast i trafikken</p>

<p>Arbeidsgruppa foreslo fylgjande tiltak for å redusere risikoen på staden:</p> <ul style="list-style-type: none"> Gangbru Bussen køyrer som ein skulebuss og slepp av borna på rette sida Setje ned fartsgrensa til 50 km/t på heile strekninga (også Bjørkheim) Auka politikontroll (fleire har opplevelse av at fartsnivået er høgare enn fartsgrensa)

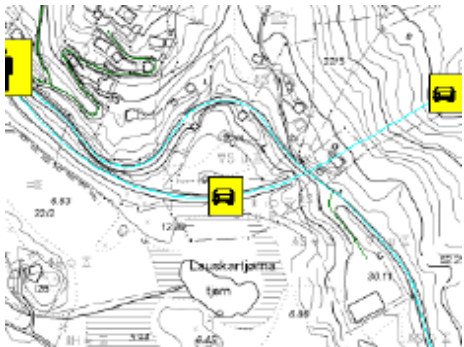
Risikovurdering av sikkerhetsproblem	Pkt 4
Problem: Manglande sikring på utsida av fylkesveg	Stad: Fv 136 v/Lauskar
<p>Kva kan hende:</p> <ul style="list-style-type: none"> • Fotgjengarar kan falle utfor vegen <p>Kvifor hender dette?</p> <ul style="list-style-type: none"> • For lavt rekkverk • Mangler rekkverk • Smal sving, fotgjengar kan bli "presset " utanfor vegen dersom det kjem store kjøretøy. • Uklar fartsgrense 	
<p>Risiko</p> <p>Det manglar sikring i yttersving på denne staden. Terrenget gjev likevel opning på sommartid for å bruke grøfta/skråninga som ei moglegheit til å trække utanfor dersom det skulle vere nødvendig. Når det gjeld innersving, er det rekkverk (støypekant) tett i vegen her. Rekkverket er for lågt i høve rekkverksnormalen</p>	
<p>Arbeidsgruppa foreslo fyljande tiltak for å redusere risikoen på staden:</p> <ul style="list-style-type: none"> • Nytt rekkverk i ytterkurve • Høgare rekkverk i innerkurve • Redusere fartsnivå på kjøretøy langs vegen (30 km/t)

<p>The topographic map shows a road curve with contour lines. Three yellow icons with black symbols are placed along the road: one at the start of the curve, one in the middle, and one at the end. The map also shows a lake labeled 'Lauskar tjern'.</p>

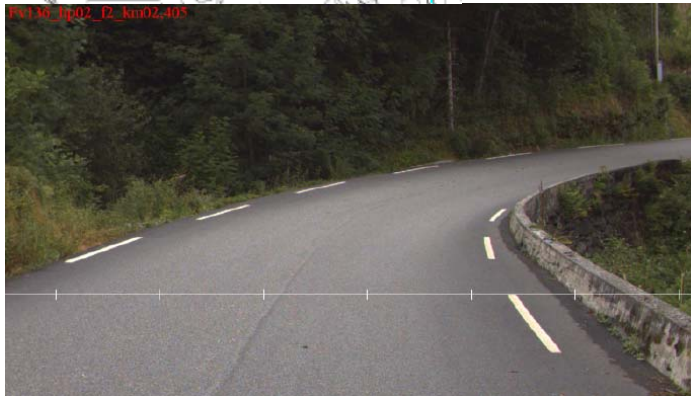
<p>The photograph shows a road curve with a low concrete barrier on the outer side. The road has a dashed yellow center line and a solid white edge line. The surrounding area is green and hilly.</p>

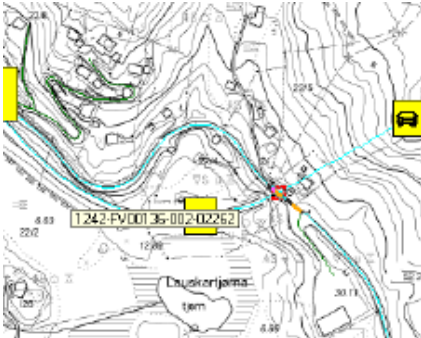
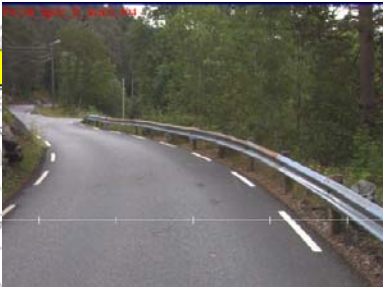
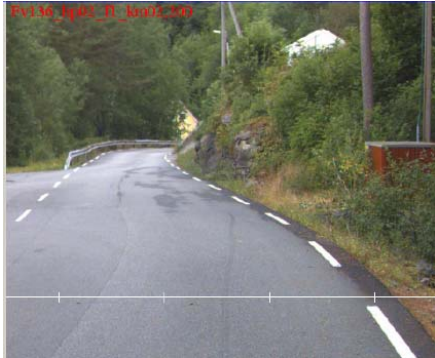
Risikovurdering av sikkerhetsproblem	Pkt 5
Problem: Manglende sikring på tunnelportalen	Stad: Fv 136 v/Haukanes-tunnelen.
<p>Kva kan hende: Dersom borna beveger seg bak rekkverket, kan dei falle ned på tunnelportalen. Både syklistar og fotgjengarar kan falle over rekkverket.</p> <p>Kvifor hender dette?</p> <ul style="list-style-type: none"> • Bak rekkverket går det ei bratt skråning rett ned på tunnelportalen • Rekkverket er for lavt 	
<p>Risiko:</p> <p>Punktet ligg på eit smalt parti kor det vil vere naudsynt å halde seg inntil rekkverket dersom store kjøretøy skal passera. Rekkverket er for lavt med manglande innspenning slik at det og beveger seg dersom ein legg kraft på det. Skråninga nedanfor er såpass bratt at det truleg vert store konsekvensar dersom nokon skulle falle over rekkverket. Med tanke på syklistar som ferdast der vil det også utgjere ei høg risiko om desse kjem i konflikt med større kjøretøy og dermed veltar over rekkverket.</p> <p>Det er også mogelegheit for borna å komme seg bak rekkverket på ein enkel måte. Slik vi ser det, krev det stor aktsemd å ferdast trygt på denne staden dersom borna møter eit stort kjøretøy. Konsekvensane av feilhandlingar hjå skuleborna når dei ferdast på denne strekninga er alvorlege.</p>

<p>Arbeidsgruppa foreslo fylgjande tiltak for å redusere risikoen på staden:</p> <ul style="list-style-type: none"> • Betre sikring med ynskje om at ingen skal kunne koma seg bak sikringa. • Utsifting av rekkverket • Særskild opplæring i skulen

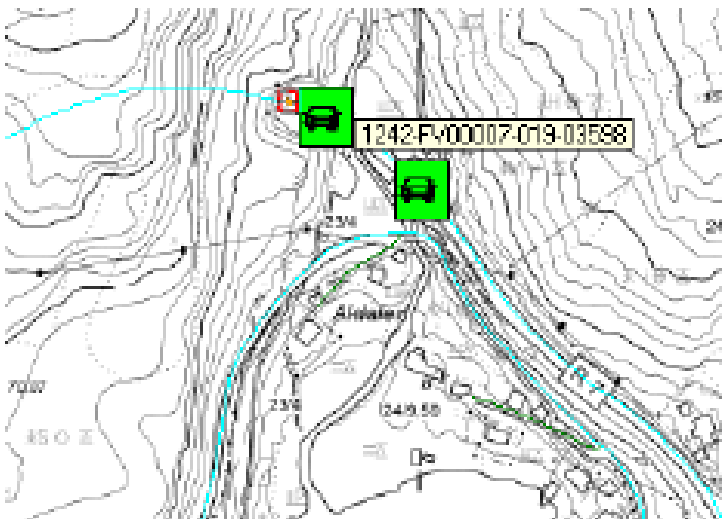
<p>Risikovurdering av sikkerheitsproblem</p>	<p>Pkt 7</p>
<p>Problem: Bilar som kjem med høg fart ut av tunnelen kan køyra på skuleborn som kryssar/går langs vegen (Bussen har ikkje tilstrekkeleg sikt bakover ved utkjøring ved Aldal)</p>	<p>Stad: Fv7, Haukanestunnelen aust</p>
<p>Kva kan hende:</p> <ul style="list-style-type: none"> • Fotgjengar kan verta påkøyrd når han/ho kryssar vegen <p>Kvifor hender dette?</p> <ul style="list-style-type: none"> • Førar ser ikkje fotgjengar • Fotgjengar ser ikkje kjøretøyet • Fotgjengar vurderer tidsluka feil • Kjøretøyet har for stor fart, klarar ikkje stoppe • Manglande aktsemd av fotgjengar 	
<p>Risiko: Det er tilrettelagt undergang for at kryssing skal skje på ein trygg måte ved Gjerde. Det viser seg at denne ikkje vert nytta slik den er tiltenkt, men derimot at skuleborna kryssar kjørebana i 80-sona, sjølv om konsekvensane ved påkjørsle er svært alvorleg. Det er vanskeleg å sjå for seg ytterlegare og betre tiltak enn det som allereie er på staden. Lokalvegen må tilretteleggast slik at den vert meir attraktiv, slik at ein ikkje tar "snarvegen" via hovudvegen.</p>

<p>The image is a topographic map of a road intersection. A red square with a white 'X' is placed on a road that runs from the top left towards the center. A green square with a white car icon is placed on a road that runs from the top center towards the bottom center. A white rectangular box with the license plate number '1242-FV00007-019-03598' is overlaid on the green road. The map shows contour lines, a stream labeled 'Aldalen', and various road markings. A blue line indicates a path or route through the area.</p>

<p>Arbeidsgruppa foreslo fylgjande tiltak for å redusere risikoen på staden:</p> <ul style="list-style-type: none"> • Utforme lokalvegen på dei gåande og syklende sine premisser slik at den vert tryggare og meir attraktiv å bruke • Informere elevar og foreldre om å bruke lokalvegen

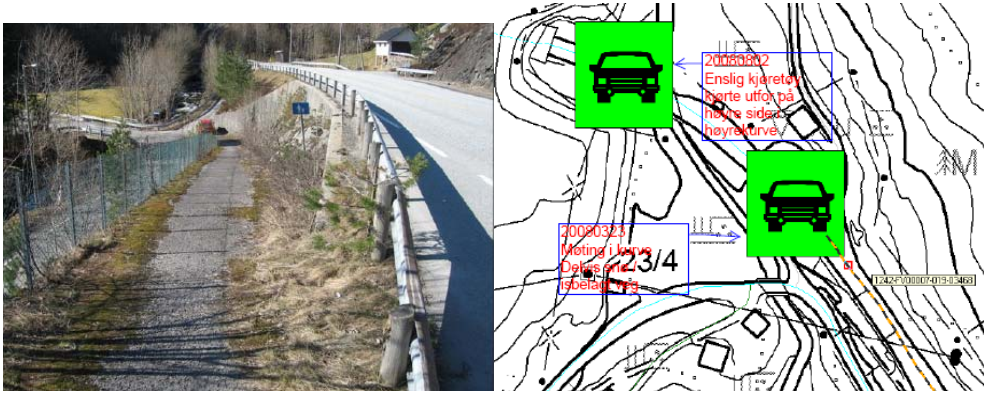
Risikovurdering av sikkerhetsproblem	Pkt 8
Problem: Farlig å gå til skulen langs fv7	Stad: Langs Fv7, Aldal mot Grinde
Kva kan hende: Skuleborn vert påkøyrd av bilar Kvifor hender dette? <ul style="list-style-type: none"> • Skuleborna velger å gå langs fv 7 i staden for å bruke tiltenkt skuleveg. 	
Risiko: Å gå langs og krysse fylkesveg 7 vil utgjere ein viss risiko. Konsekvensane ved påkøyrslar er høgt på grunn av fartsnivået. Vi kjenner ikkje til kor mange som går her, men ser at det er etablert eit "tråkk" på utsida av vegen.	
Arbeidsgruppa foreslo fylgjande tiltak for å redusere risikoen på staden: <ul style="list-style-type: none"> • Utforme lokalvegen på dei gåande og syklande sine premisser slik at den vert tryggare og meir attraktiv å bruke • Informere elevar og foreldre om å bruke lokalvegen

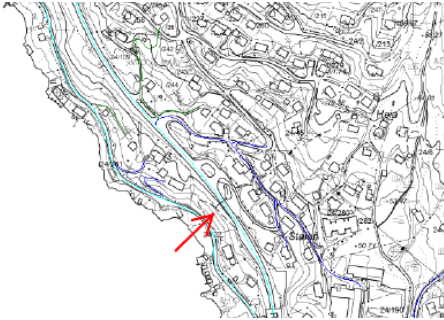
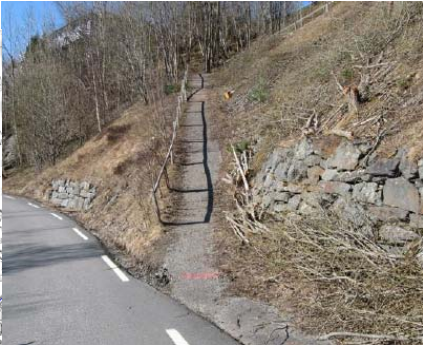
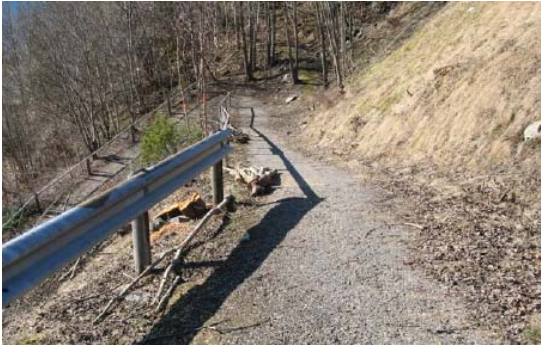
<p>Risikovurdering av sikkerhetsproblem</p>	<p>Pkt 10</p>
<p>Problem: Dårlig standard på gangvegen, samt at den er ikkje utforma slik at alle kan bruke den (universell utforming)</p>	<p>Stad: Gangveg mellom Fv 136 og Fv 7</p>
<p>Kva kan hende: Skuleborna vel andre vegar enn denne Skuleborna kan falle/gli og slå seg.</p> <p>Kvifor hender dette?</p> <ul style="list-style-type: none"> • Bratt terreng • Manglande/vanskelig å oppretthalde godt nok vedlikehald på vegen om vinteren 	
<p>Risiko: Det er svært uheldig om gangvegen er utforma/ haldt vedlike på ein slik måte at ikkje denne vert brukt av fotgjengarane og at dei vel andre vegar. Det at gangvegen er bratt og at den endar rett inn på ein trafikkert veg er uheldig og utgjør ei stor risiko dersom det er glatt eller at nokon syklar ned her.</p>	
<p>Arbeidsgruppa foreslo fylgjande tiltak for å redusere risikoen på staden:</p> <ul style="list-style-type: none"> • Utbetre gangvegen slik at den kan vedlikehaldes godt og nyttast av fleire (universell utforming)
